St. Tandån. Kartering & åtgärder

Stream Stora Tandån. Inventory & restoration

Examensarbete/Självständigt arbete • 15 HP
Sveriges lantbruksuniversitet, SLU.
Institutionen för akvatiska resurser. SLU Aqua.
Biologi- & miljövetenskap. Kandidatprogram 180
HP. Fakulteten för jordbruk och naturresurser.
Uppsala 2020.

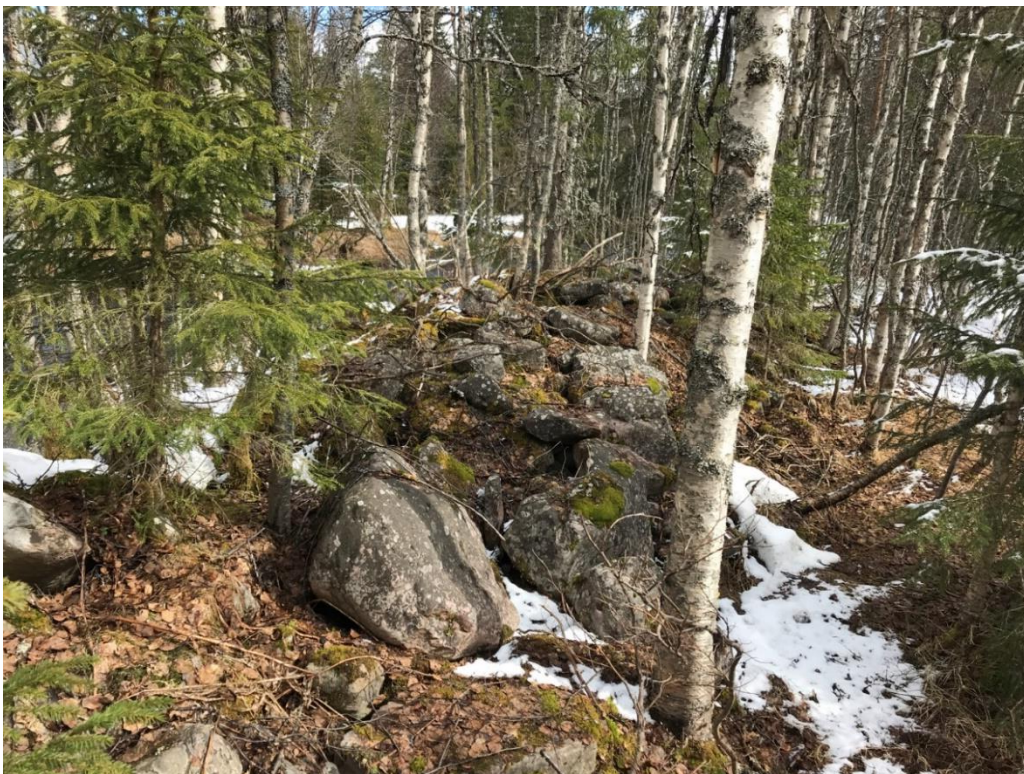
Figur 2. Stenkista, vilken stänger av en sidofåra. Stora Tandån skimtar till vänster i bilden, bakom granriset. Foto: Marcus Westerlund

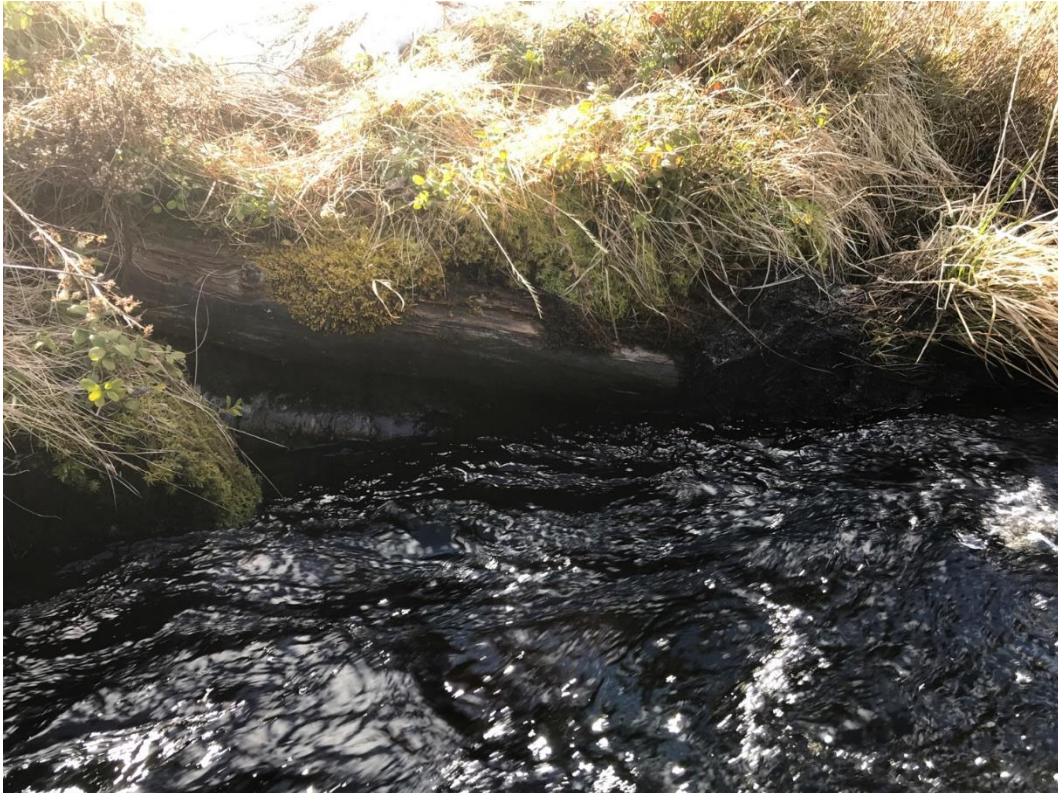
Figur 3. Träkista vid Stora Tandån, övervuxen med torv. Foto: Marcus Westerlund.

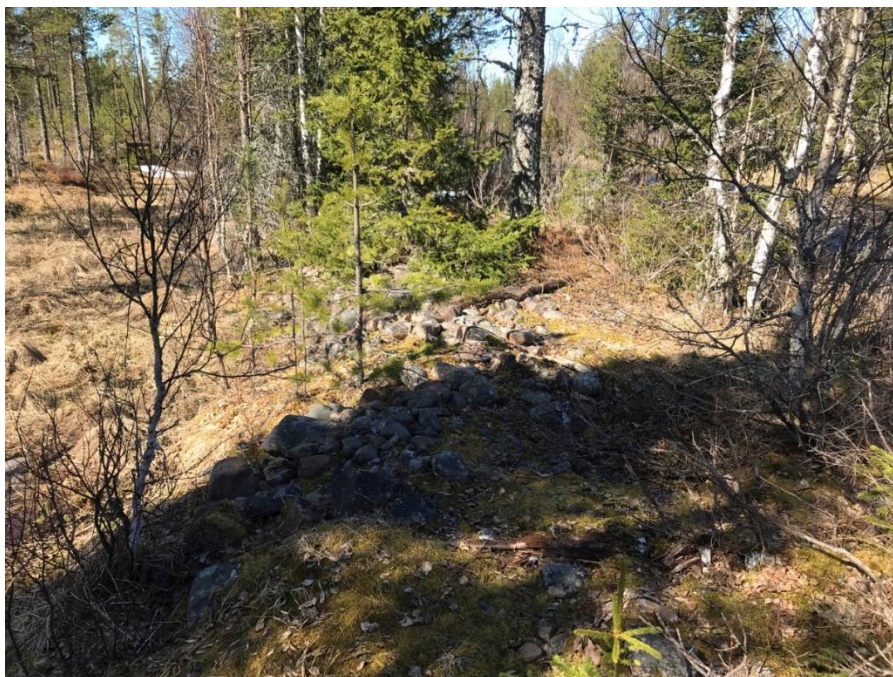
Figur 4. Schaktvall som stänger av en sidofåra, Stora Tandån kan ses till höger i bilden. Foto: Marcus Westerlund.

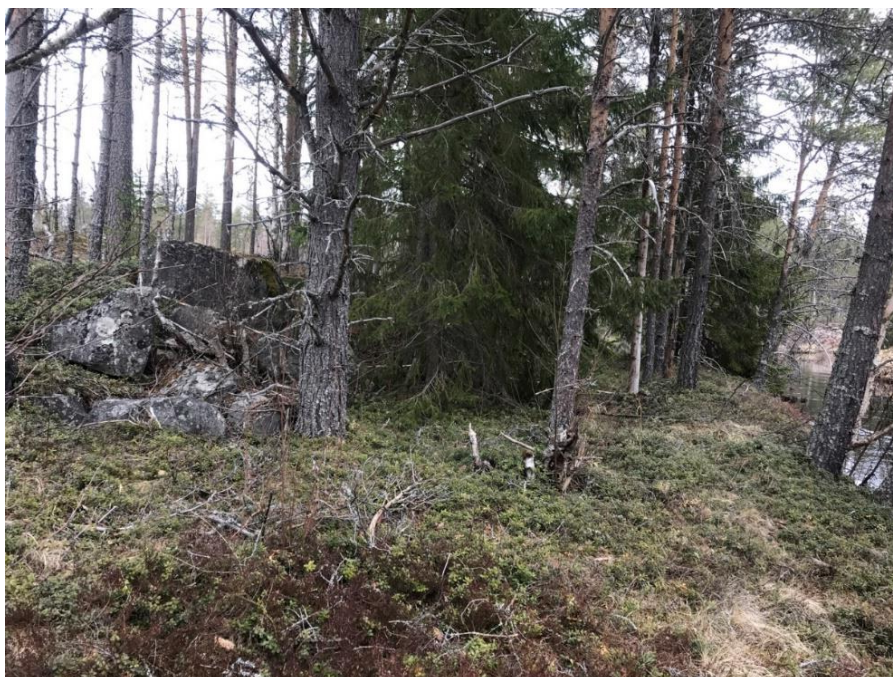
Figur 5. Blocksamling tät vid Stora Tandån. Större block som lagts i ett röse för att få undan dem från vattendraget. Ån flyter fram till höger i bilden. Foto: Marcus Westerlund.

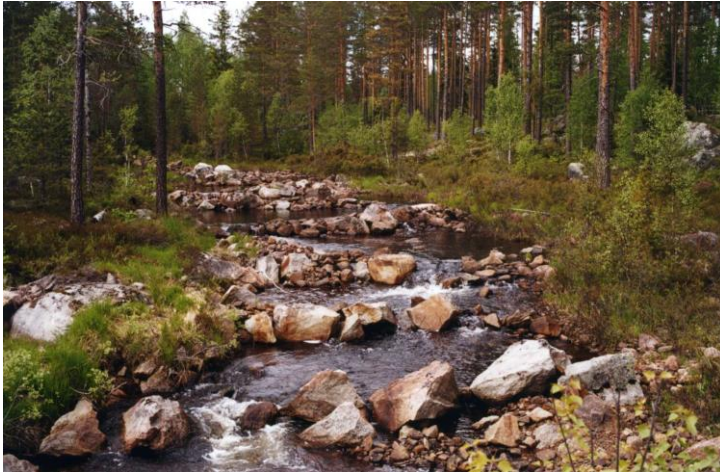
Figur 7. Exempel av en misslyckad äldre restaureringsåtgärd. Tanken med att skapa forsnackar har istället resulterat i ett parti med partiella och permanenta vandringshinder för fisken. Foto: Länsstyrelsen i Dalarnas län.

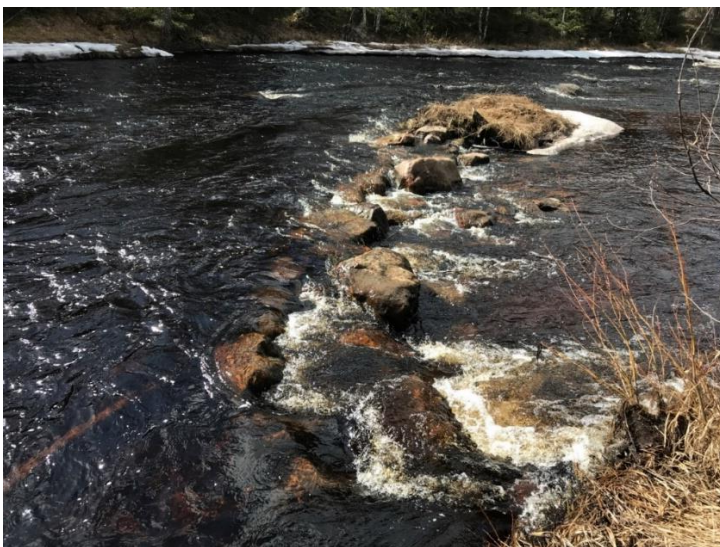
Figur 8. Gammal fiskevårdsåtgärd, Stora Tandån. Konstruktion för att få strömfåran att börja meandra, samt för att skapa ståndplatser för fisk. Foto: Marcus Westerlund

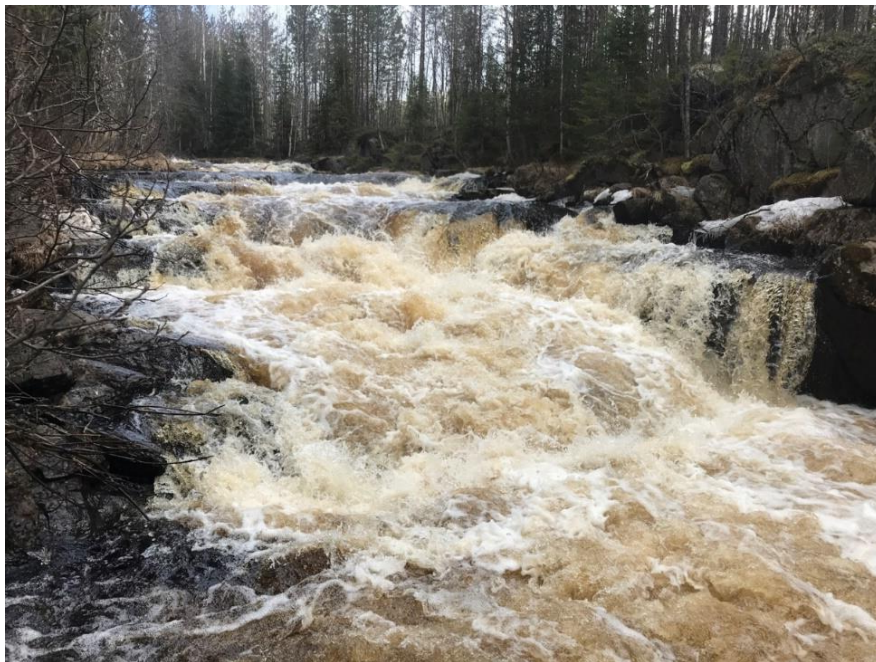
norr om Rörbäcksnäs, *Figur 27*. Här består vandringshindret som bedömts som partiellt av en naturlig hårdfors där vattendraget rinner genom en eroderad ravin.

Figur 27. Partiellt vandringshinder. Hårdfors norr om Rörbäcksnäs. Foto: Marcus Westerlund

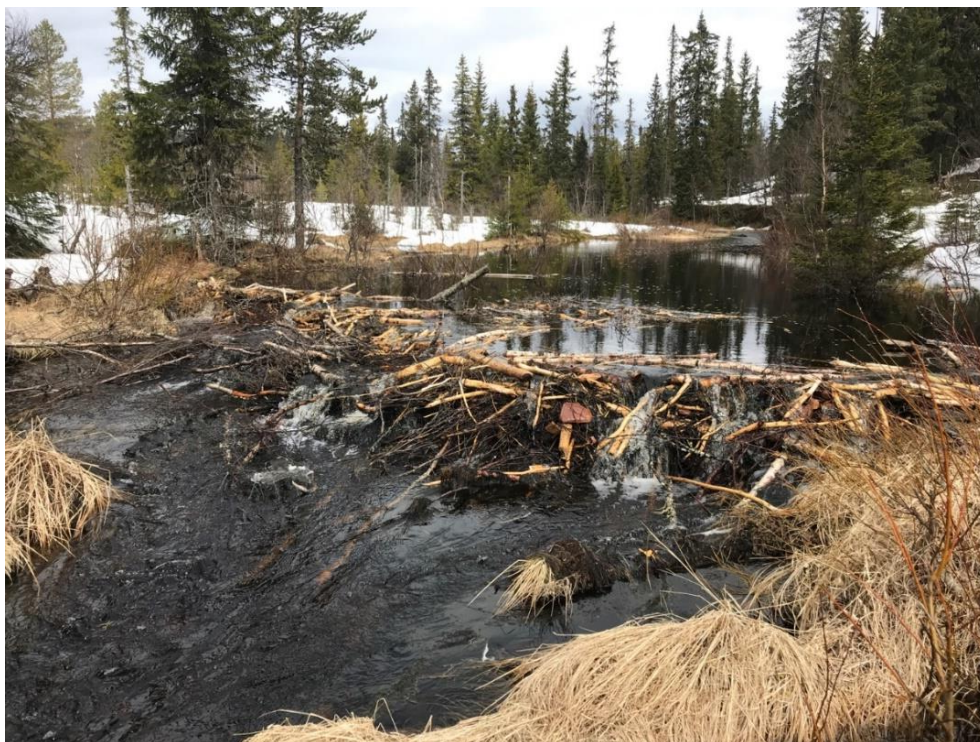
Här finns en bäverdamm vilken har byggts tvärs över vattendraget, *Figur 28*. Hindret har bedömts som partiellt då det anses vara passerbart under speciella förhållanden vid högflöden. Hindret kan dock betraktas som opasserbart under stora delar av året.

Figur 28. Bäverdam strax nedströms Myrflodammen. Foto: Marcus Westerlund

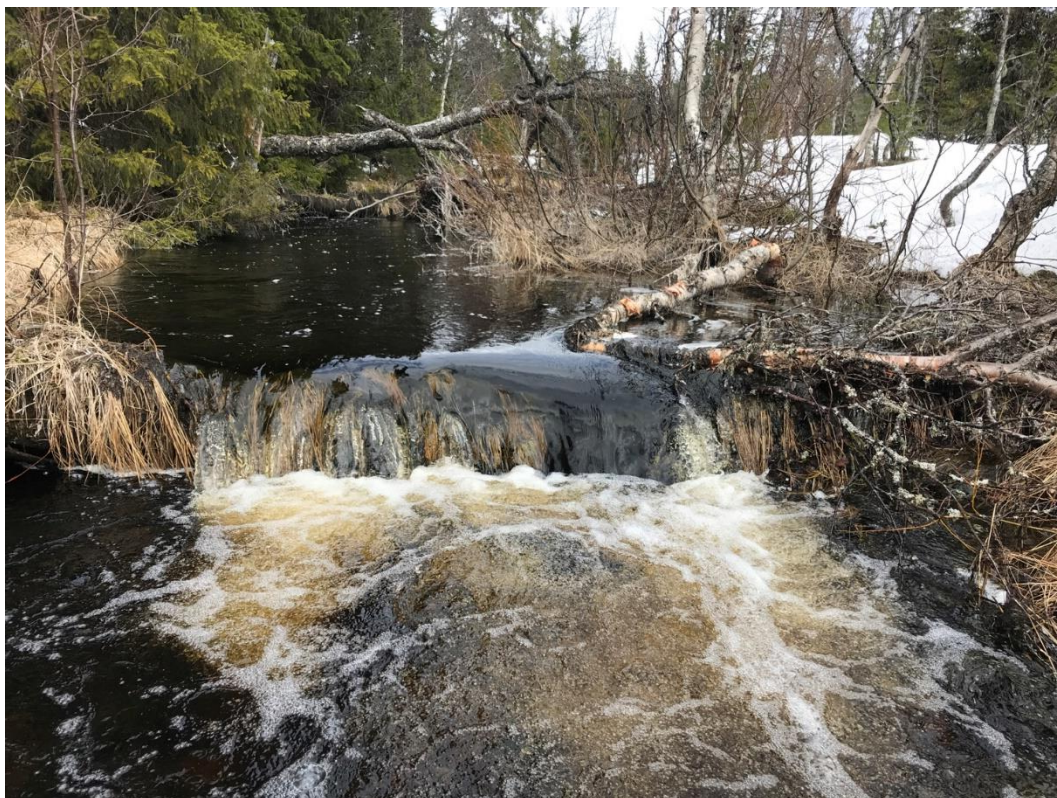
Det sista vandringshindret av naturlig härkomst finns lokaliserat mellan bäverdammen och Myrflodammen. Det som orsakar vandringshindret är ett fallet träd vilket har lagt sig tvärs över vattendraget, *Figur 29*. Hindret har även här bedömts som partiellt men det antas vara betydligt enklare att passera än bäverdammen.

Troligt är att det är passerbart största delen av året.

Figur 29. Naturligt partiellt vandringshinder. Träd vilket har fallit över vattendraget och orsakar en blockering. Foto: Marcus Westerlund.

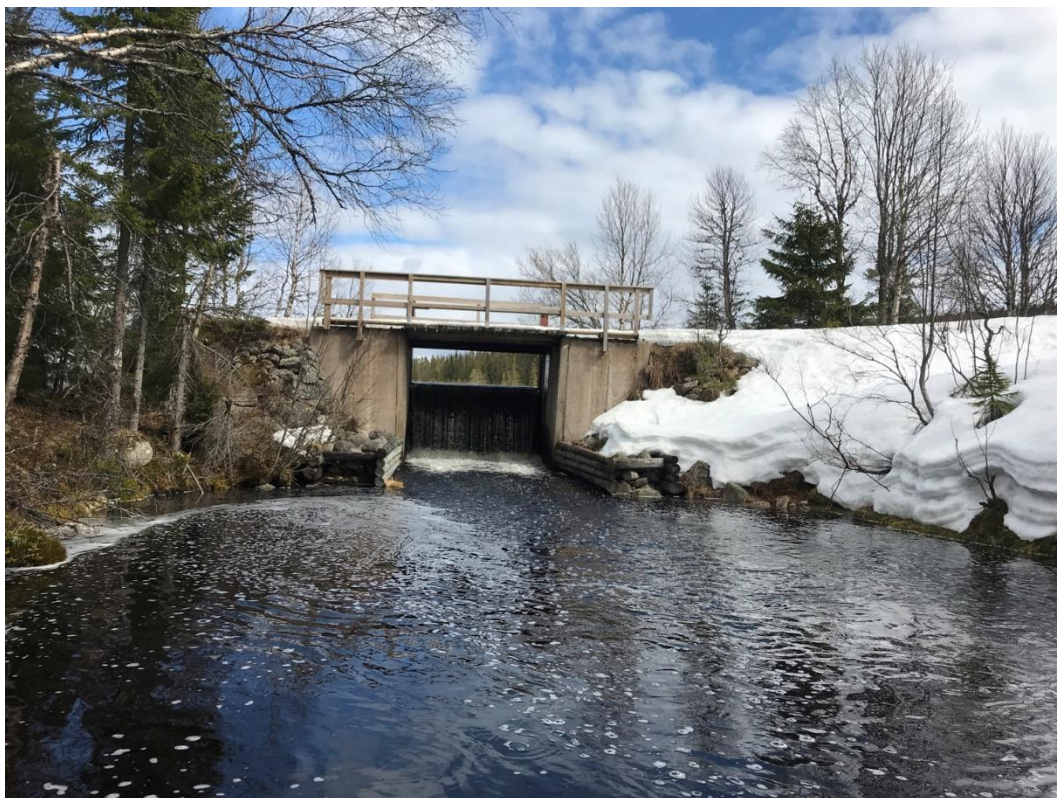
Det sista vandringshindret är också det största. Det är dammen vilket reglerar vattennivån i Myrflodammen och detta är ett permanent vandringshinder, *Figur 30*.

Figur 30. Permanent vandringshinder vid Myrflodammen. Foto: Marcus Westerlund.

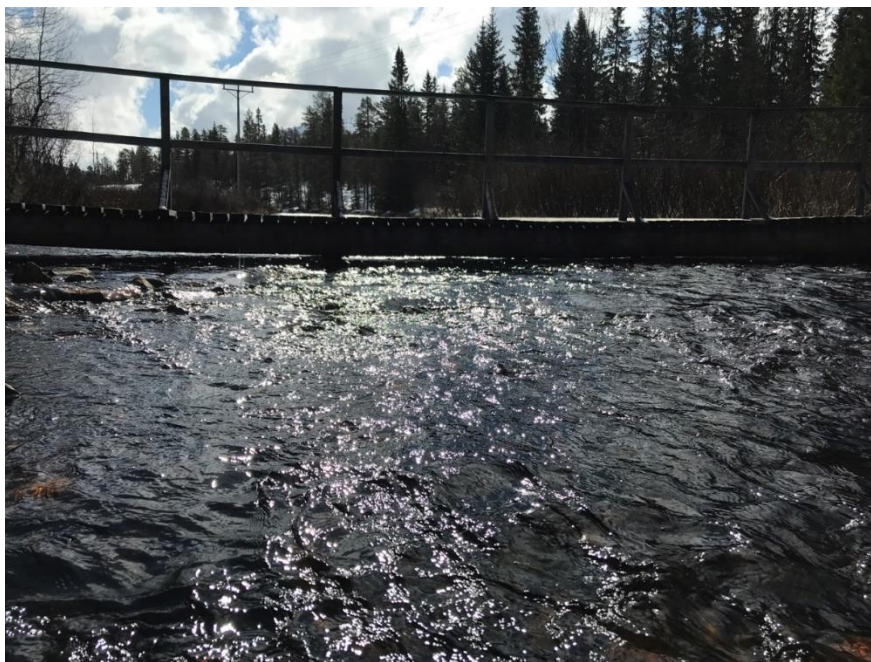
Bro med ID 13 är i gott skick men har börjat båga och riskerar att bli ett vandringshinder om den inte restaureras, se *Figur 33*.

Figur 33. Bro ID 13. Hänger lågt. Kan bli ett vandringshinder om den inte åtgärdas. Foto: Marcus Westerlund.

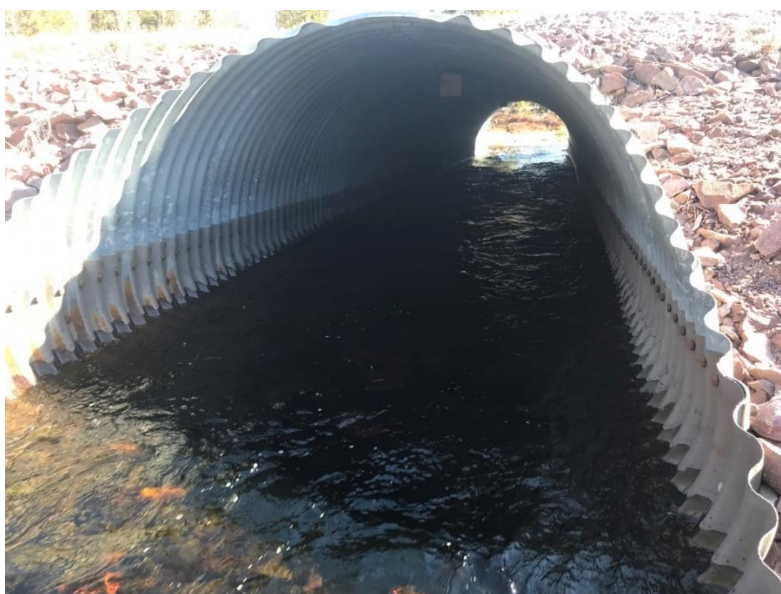
Den sista bron som klassas som ett partiellt vandringshinder är bro med ID 19, se *Figur 34*. Här passerar vattnet genom två vägtrummor i korrugerad plåt med naturligt bottenstrukt. Dock är botten i trummorna väldigt jämn, vilket gör att vid lågvatten så kan det bli svårpasserat för fisk. För att åtgärda detta problem bör det skapas en fördjupning i bottenstruktet likt ett "V" där huvuddelen av vattnet kan rinna vid lågvatten, vilket skulle medföra att även fisk kan passera trummorna vid lågvattenflöden.

Figur 34. Bro ID 19. Vägtrumma med jämnfördelat bottenstrukt. Kan bli ett vandringshinder vid lågvattenflöd. Foto: Marcus Westerlund.
